**Címzett:** Budapesti Közlekedési Központ  
1075 Budapest, Rumbach Sebestyén utca 19-21.

**Tárgy:** Petőfi híd kerékpározhatósága

Kardos Anna  
főtitkár  
Magyar Kerékpárosklub

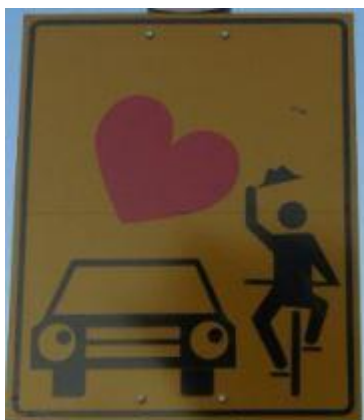
Javasoljuk a Margit hídon korábban látható táblák alkalmazását

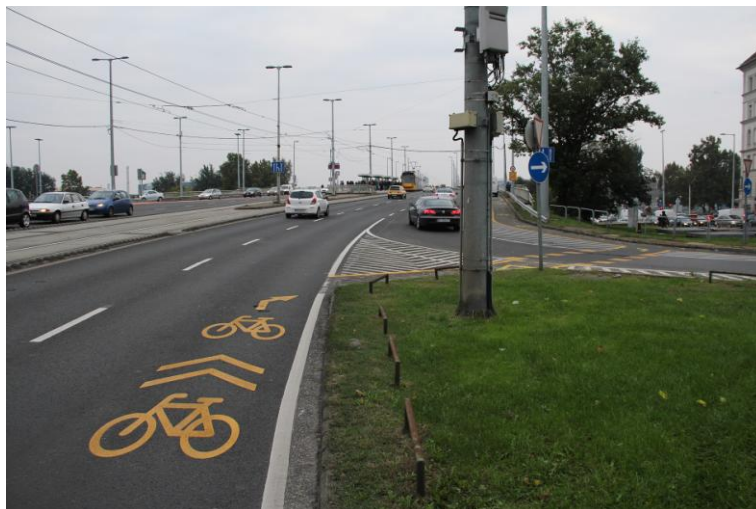
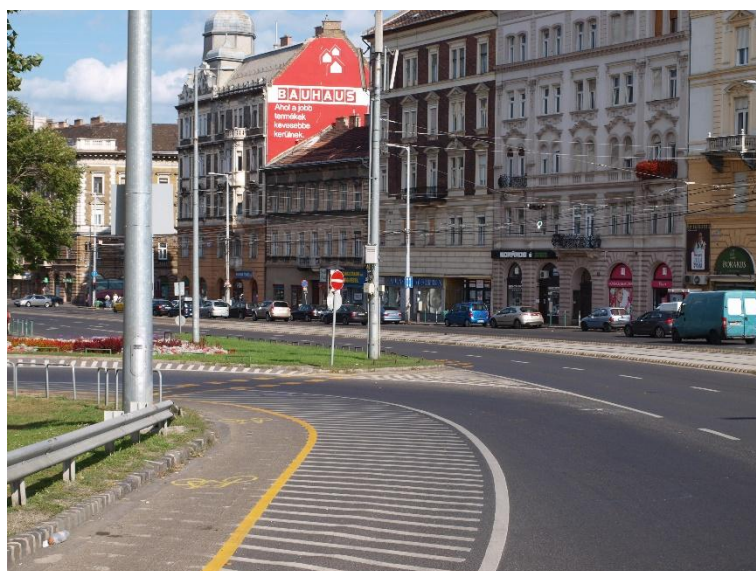
A kerékpársáv nyomvonala nem logikus, a kerékpársáv nem kapja meg a Nagykörút főútvonali geometriáját. Az éles kanyarok kerékpárral nem bevezethetőek. A Nagykörúton közlekedő kerékpározók elsőbbségadási kötelezettsége indokolhatatlan – ráadásul a jelenlegi táblázás szerint továbbra is a kerékpáros útvonalnak van elsőbbsége, dacára annak, hogy a kerékpársávon elsőbbségadás kötelező piktogramot festettek fel. Tapasztalataink szerint a kerékpározók továbbra is a logikus, egyenes úton haladnak tovább.

A körútról érkező kerékpározókat a körút szélső forgalmi sávja mentén szükséges vezetni addig, amíg csak lehetséges, de legalább addig, amíg a felhajtón érkezők a kerékpársávtól balra eső forgalmi sávokba átsorolhatnak. A kerékpársáv rámpához történő elhúzásától szükséges a szélső forgalmi sávban kerékpáros nyom burkolati jel felfestése. A nagykörúton haladó kerékpározók elsőbbségét biztosítani szükséges.

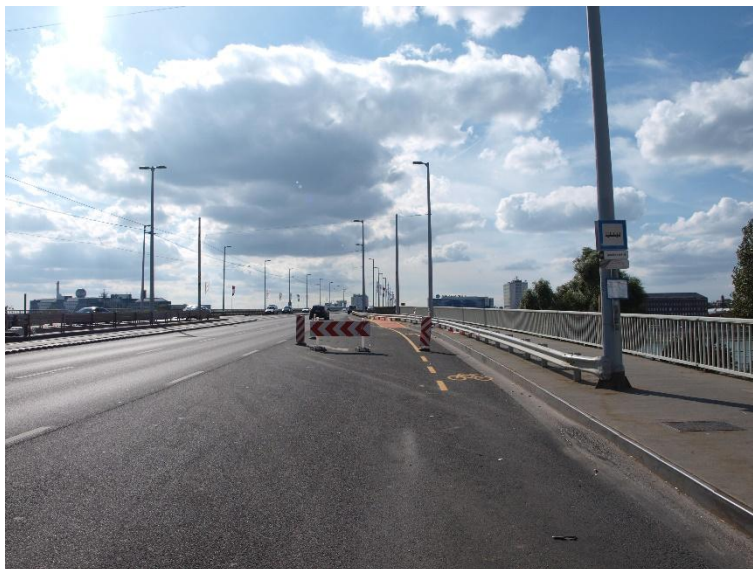
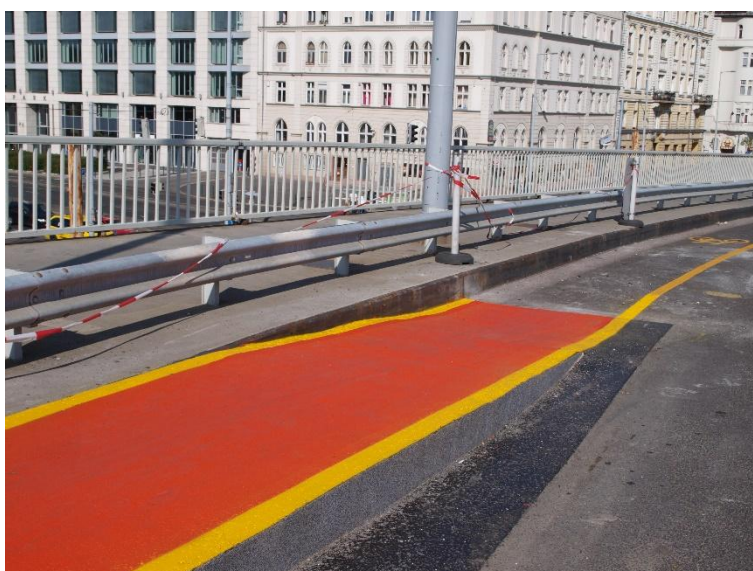
A felfestés egyértelműen arra utal, hogy kerékpárral a járdán kötelező tovább közlekedni, holott hivatalosan továbbra is az úttesten szabályos a kerékpáros közlekedés. A jelzések megtévesztőek. Az úttesten tovább közlekedni kívánó kerékpározók kétszeres hátrányt szenvednek, hiszen elvileg kötelező a járdaszegély melletti kerékpársávra kihajtaniuk, majd onnan, a záróvonalat átlépve sorolhatnak át a szélső közúti sávba. Ez a kerékpározókat szabálytalanságra kényszeríti és balesetveszélyes helyzeteket idézhet elő (a gépjárművezetők nem számítanak arra, hogy a kerékpározó visszasorolna/az úttesten közlekedne). Borítékolható, hogy a szabályosan az úttesten kerékpározók rendszeres atrocitásoknak, veszélyeztetésnek lesznek kitéve a hídon közlekedve – az alaptól meglévő gyorshajtás veszélyessége mellett. A rámpa kialakítása meredek és hullámos, átalakítása szükséges.

A buszmegállót balról szükséges kikerülni, esetenként nagy buszforgalom fordul elő (BKV járaton kívül egyéb céljáratok, „munkásjáratok”).

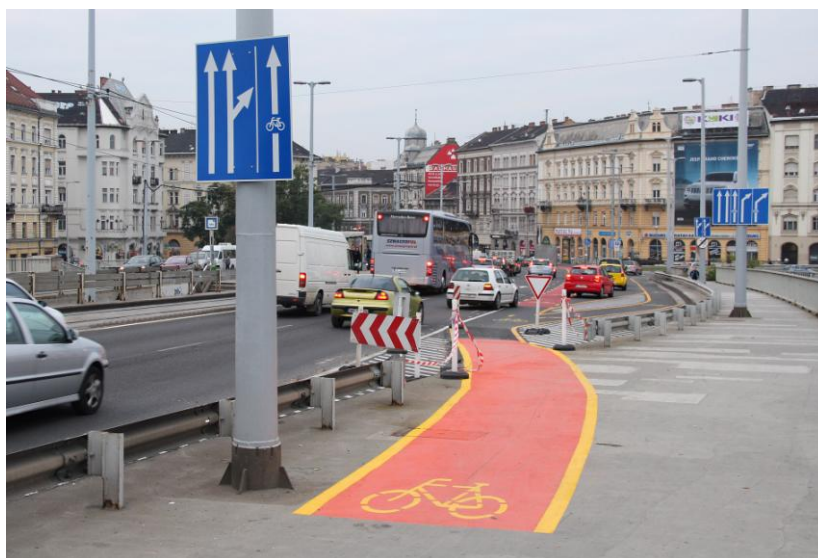
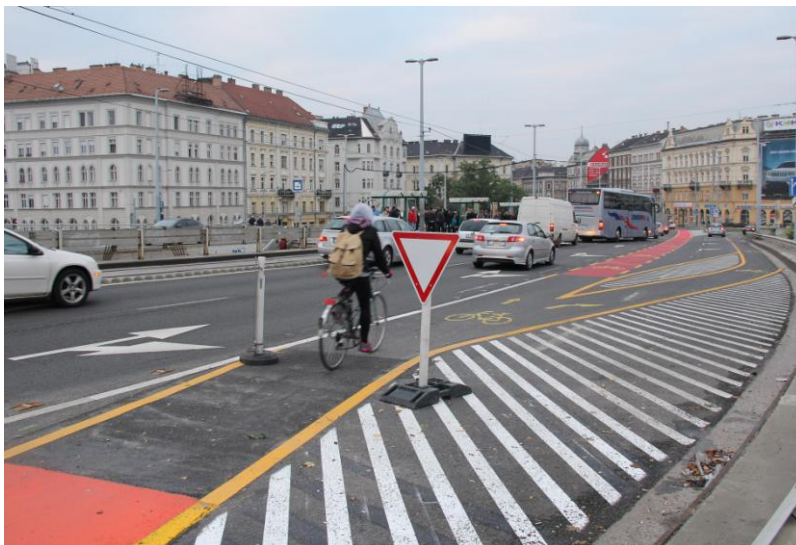
A lehajtó elvi kialakítása nagyon jó, a megvalósult állapot azonban balesetveszélyes. A záróvonallal jelzett szakaszon a gépjárművek fizikai áthaladása nincs meggátolva, így várhatóan már itt áttérnek a kanyarodó sávba, ami a kerékpárosok számára különösen balesetveszélyes. A forgalom elől elzárt terület határa a kerékpársáv nélküli állapotnak megfelelően íves, gyors kitérésre ösztönöz. Kerékpársáv esetében az ilyen felfestés veszélyes, a forgalom irányára közel merőleges felfestést volna szükséges alkalmazni, hogy a gépjárművezető számára egyértelmű legyen, hogy a jobbra térés nem átvágással, hanem szabályos sávváltással történik.

A lehajtónál a besorolási rendet jelző táblán a kerékpársáv tévesen csak egyenes nyíllal rendelkezik (a képen a legelső tábla). A harmadik besorolási rendet jelző táblát később volna célszerű elhelyezni (vagy meg kellene ismételni), mivel az adott helyszínen a járművezetőknek elsősorban a biztonságos sávváltásra és pozíciófelvevételre kellene figyelniük.

Az említetteknek megfelelően szükséges a forgalom előtt elzárt terület módosítása úgy, hogy a jobbra kanyarodó közúti sáv a forgalomra merőleges vagy közel merőleges felfestéssel induljon.

Szükséges a záróvonallal védett szakaszon fizikai terelőelemek alkalmazása. Költséghatékony megoldásként sávelválasztó jelzőfülek alkalmazását javasoljuk.

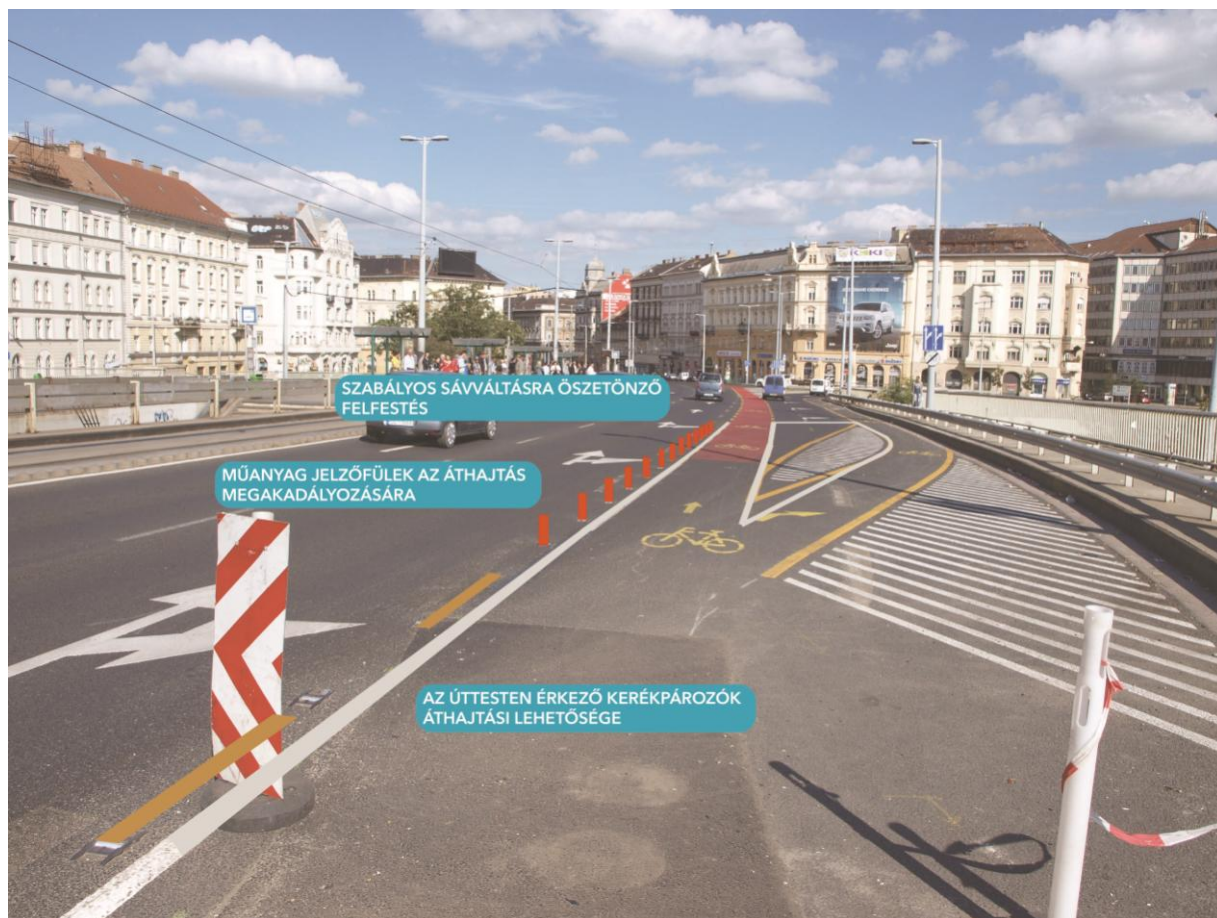
Javaslatunk a lehajtó fejlesztéséhez

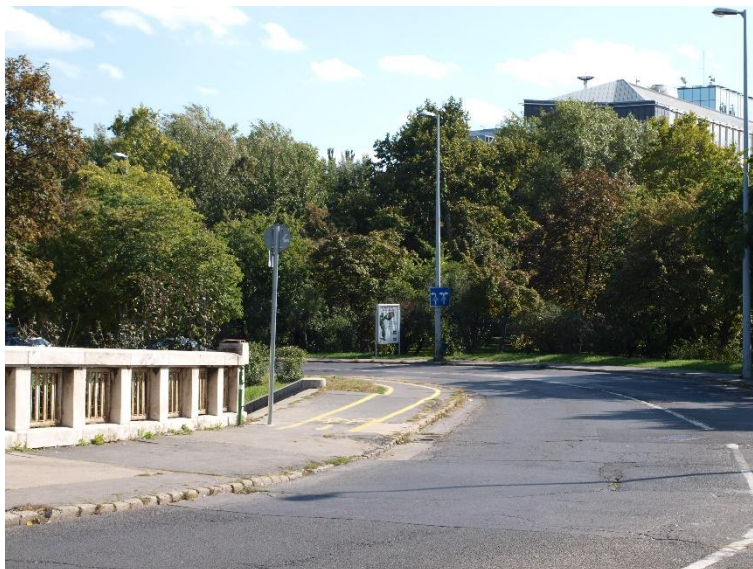
A járdán felfestett kerékpárút a járdát teljes keresztmetszetében elfoglalja, a lépcsőn feljövők (rakparti gyalogos forgalom jellemzően itt és a hídfő lépcsőjén (lent és fent is kerékpáros konfliktuspont) zajlik. A kerékpárútról a jelenlegi kialakítás szerint nem lehetséges szabályosan a háromszög sziget felé továbbhaladni, mivel a gyalogátkelő mellett fölfestett kerékpáros átvezetés egyirányú, a híd felé vezet.

A felhajtó kerékpárútját javasoljuk a lépcső előtt az úttestre kerékpársáv kialakításával visszavezetni. Ez lehetőséget teremt a háromszög alakú sziget felé tartó kerékpározóknak a továbbhaladásra és biztosítja a gyalogos közlekedők számára szükséges járdafelületet is. A felhajtón, illetve a túloldali lehajtón több komoly úthiba található, ezek javítása elkerülhetetlen.

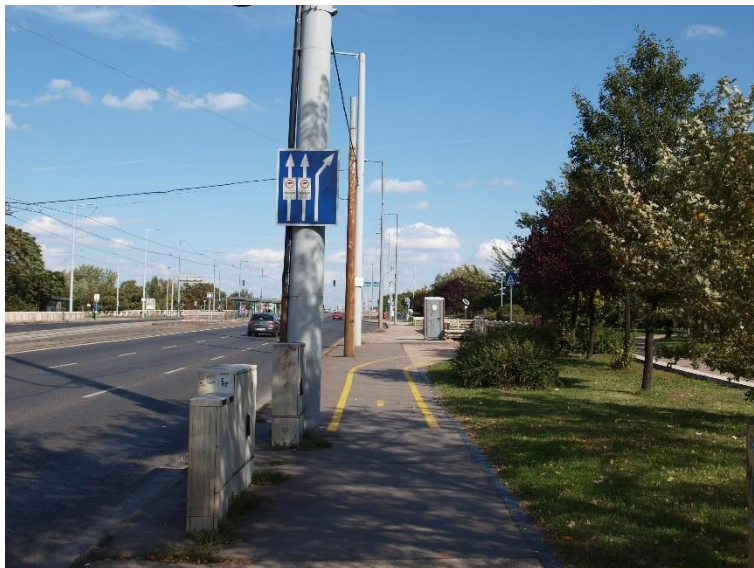
A gyalogosoknak a lámpaoszlop maradt

A kerékpárút kezdeténél útcsatlakozás kialakítása szükséges, a járdán kijelölt szakaszt meg kell szüntetni és vissza kell adni a gyalog közlekedőknek. Az úttesten haladó kerékpáros pozícióválasztását kerékpáros nyommal meg kell erősíteni.

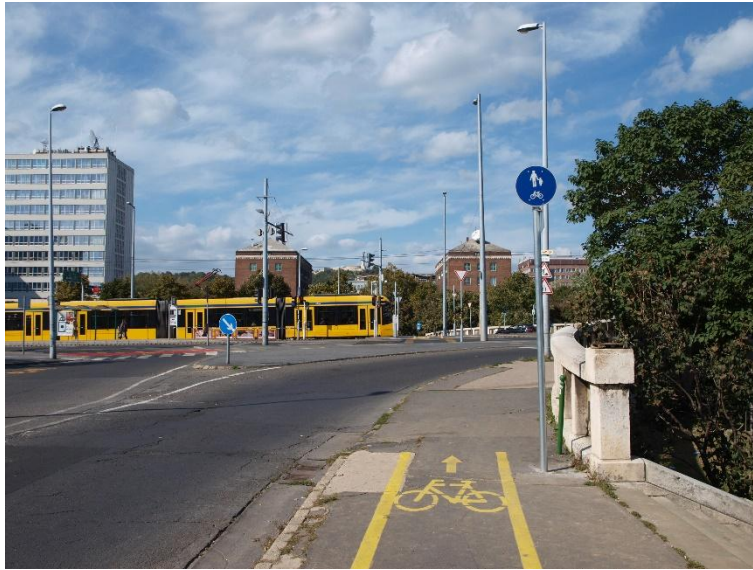
A lépcsőn feljövő gyalogosok számára nem maradt hely, pedig kerékpársáv is elérne

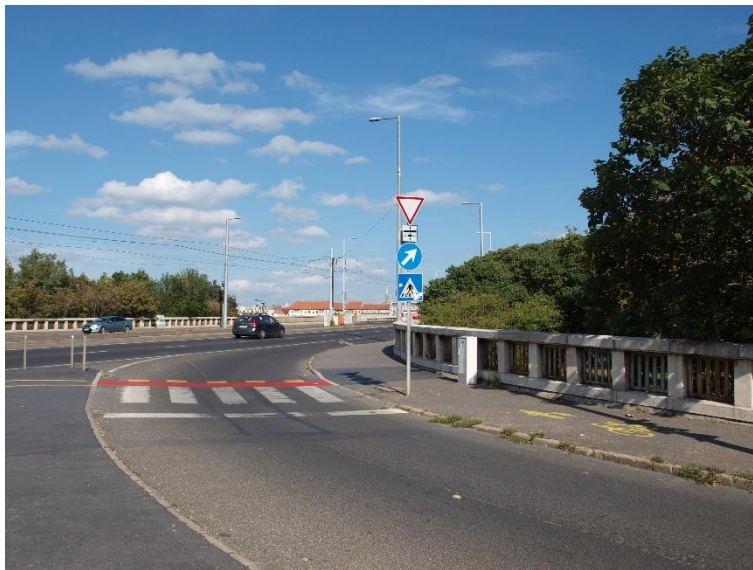
A felhajtóról jelenleg nem lehet szabályosan balra, illetve egyenesen továbbhaladni

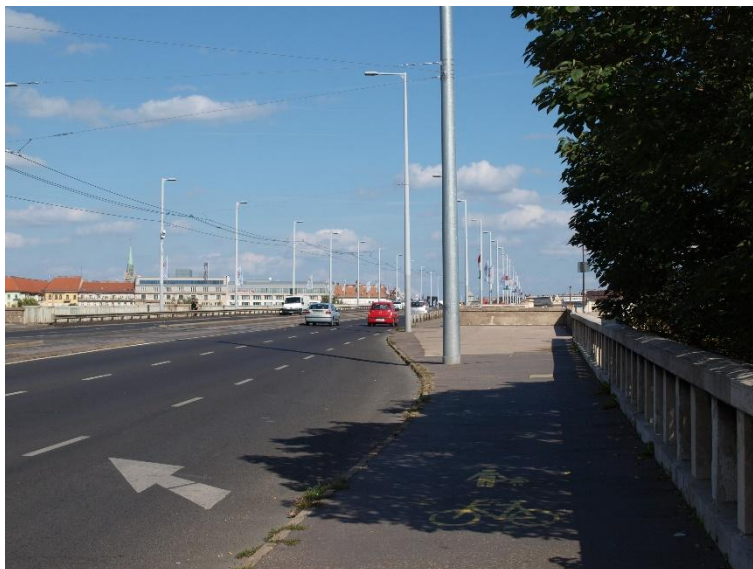
Ha a kerékpáros felhajtás a sávfelfogyásnál volna, akkor a legszűkebb járdaszakasz csak a csalogos közlekedőké maradhat

Javasoljuk, hogy a híd kezdeténél megszűnő szélső forgalmi sáv végén készüljön a rámpa a kerékpárral a híd járdájára felhajtók számára. Ezzel kiküszöbölhető a járda forgalmas, lépcsőn inneni szakaszán a gyalogos-kerékpáros konfliktusok kialakulása. Szükséges az úttesten a szélső forgami sávban folytonosan kerékpáros nyom burkolati jel felfestése.

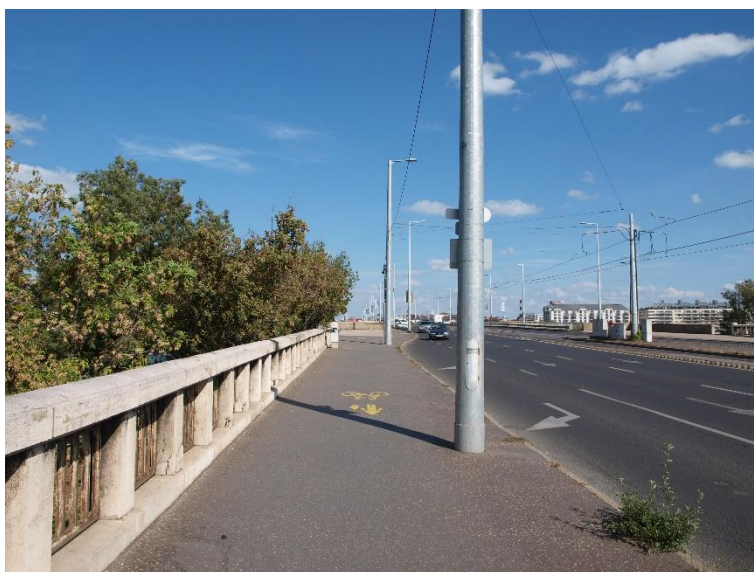
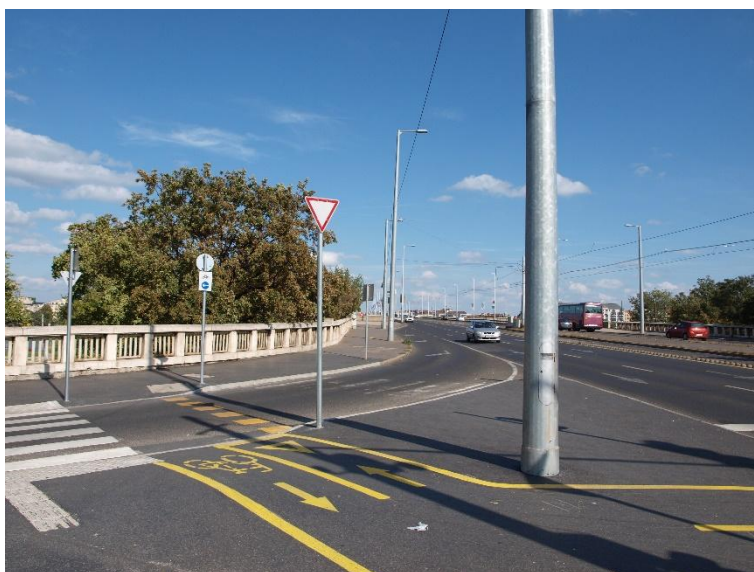
A Budán a járdáról lehajtók és az Irinyin tovább haladók kis kerülőre kényszerülnek, a kerékpáros átvezetés a gyalogátkelő mellé van szorítva, ahonnan a hídról lehajtó, nagy sebességgel közeledő gépjármű forgalom nehezen belátható.

A felfestés ezen a helyen is azt sugallja, hogy a kerékpározóknak mindenképpen a járdán kéne közlekedniük. Ez által az úttesten szabályosan kerékpározók a már említetteknek megfelelően szándékos veszélyeztetésnek lehetnek kitéve.

Átépítés esetén (pl. a Műegyetem rakpart felújítása során) szükséges a lehajtó kerékpározókat a lehajtó jobbra kanyarodó sávjába rámpával levezetni. A Margit hídhöz hasonlóan rámpa kialakítása, majd záróvonal alkalmazása szükséges. Ezen kívül szükséges a rámpa utáni szakaszon a sávváltás fizikai megakadályozása. Ebben az esetben a kerékpározók egyenesen vezetett nyomvonalon vezethetők tovább a felhajtó utáni szélső forgalmi sávba a most kialakított kanyargós, alárendelt nyomvonalhoz képest.

A szélső forgalmi sávban kerékpáros nyom burkolati jel alkalmazása szükséges a gyalog-kerékpárúttal párhuzamos szakaszon.

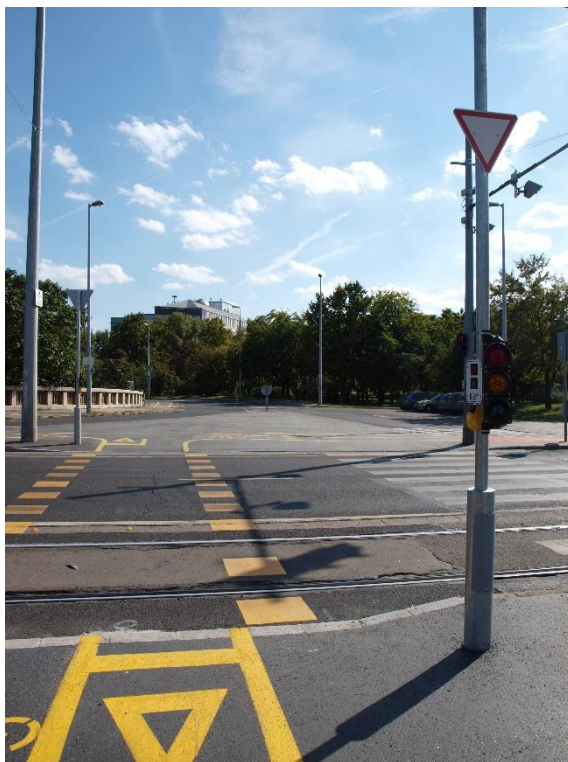
A jelzőlámpás csomópontban a nyomógombok a kerékpárútról sehol nem érhetőek el. Irreálisan sokat kell várakoznia a keresztirányban keresztező gyalogos- és kerékpáros forgalomnak, amiért – ahogyan most is – állandó lesz a tilos jelzésen történő keresztezés.

A kerékpáros felállóhely és a jelzőlámpa között egy kerékpársávnyi hely van

A jelzőlámpáknál található gombokat olyan helyre szükséges átszerelni (pl. önálló oszlopon), ahol a helyzetjelző vonalnál megálló kerékpározók azokat elérhetik. Megoldási lehetőség a gombok mellett detektorok alkalmazása, így a gombokat csak akkor kellene használni, amikor a detektorok üzemképtelenek. Ebben az esetben a gombok az eredeti helyükön hagyhatók.

Szükséges a jelzőlámpa programjának módosítása úgy, hogy a gombbal bejelentkező gyalogos vagy kerékpáros közlekedő a jelzőlámpánál semmiképpen ne várjon 60 másodpercnél, kétpályás keresztezés esetén összesen másfél percnél tovább. Túl sok várakozási idő esetén a tilos jelzésen történő áthaladás borítékolható, szinte szükségszerű lesz.
