**Tárgy:** Miskolc műszaki tervek

Miskolc MJV kerékpárforgalmi létesítményeinek műszaki terveiben az alábbi véleményt fogalmaztuk meg.

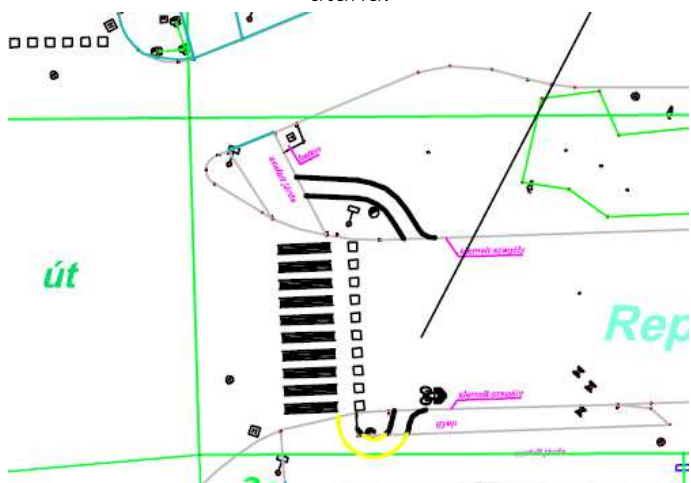
2. ábra: A Szentpéteri kapu és a Repülőtéri út csomópontja. A kiváló kerékpárút ívei járhatatlanok, járdába csatlakozik (a fent látható keresztezésben kerékpáros átvezetés nincs ábrázolva, sem az ahhoz csatlakozó kerékpárút szakasz), a becsatlakozó irány pedig járhatatlan ívvel feleslegesen kerülőt tesz, a járdát is feleslegesen keresztezve.

Javaslat a második példához:

- járda mellett kerékpárút kialakítása
- átvezetés ráfordítása a Repülőtéri útra
- javasolt 40 km/h sebességkorlátozás, annak megjelenítése burkolati jellel
- a kerékpárútra történő csatlakozás járható ívvel történő kialakítása (a felhajtás a jelzőlámpa előtt is lehetséges)

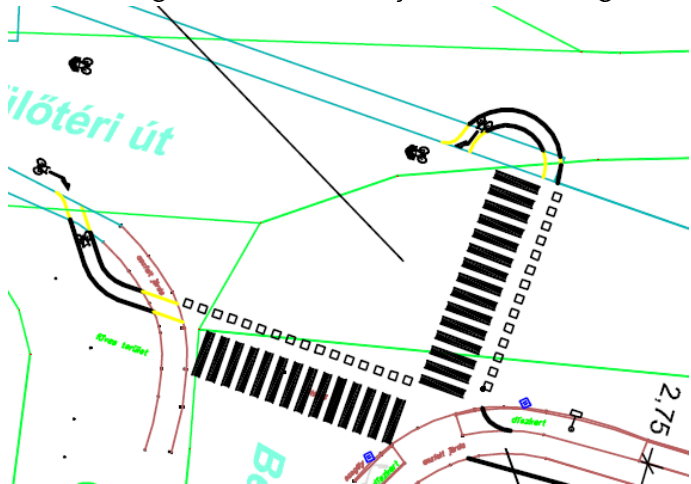
3. ábra: A Repülőtéri út és a Besenyői út csomópontja. A gyalogátkelők helyzete ma sem szabályos, az útpályán metsződnek. Ebbe a metszésbe kerékpárút nem vezethető. A nyugatról érkezők kivezetése és kétszeri járdakeresztezése felesleges és kényelmetlen. A kelet felől érkezők átvezetése egyik oldalon sem járható ívű, a hurok felesleges kerülő. A három bemutatott helyszínrre mintapéldaként korrekciós javaslatot adunk. **Ez független attól, hogy esetleg egy útra koncepciónálisan más megoldást javasolunk (Szentpéteri kapu például).**

Javaslat a harmadik példához:

- gyalogos átkelőhelyek eltolása (mindenképpen szükséges), különben a kialakítás nem felel meg a műszaki előírásoknak
- a járdára felvezetés elhagyása, kerékpárútra felhajtás a Besenyői út után
- keleti irányban a kétsávos keresztmetszet kinyitása a gyalogos átkelőhely után (forgalombiztonsági jelentősége is van), így a keresztmetszetben lehetőség nyílik középsziget kialakítására
- középsziget kialakítása a Repülőtéri úton, mind a gyalogos, mind a kerékpáros keresztezéshez

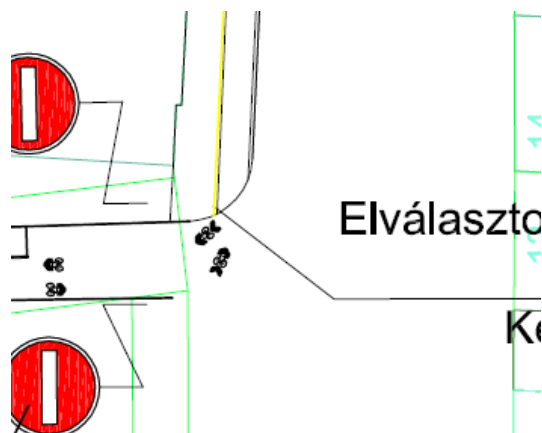
A lámpaoszlopok közé javasolt elválasztó korlátsor kb. 1 m széles használhatatlan felületet eredményez, a helyszínrajzzal az állapot nem egyezik.

A Huba utcánál a járda lekerekítésének módosítása szükséges. A kerékpárút és a Huba utca között lekerekítés, az úttest lekerekítési sugarának csökkentése szükséges. A párhuzamos parkolósáv elején járdafül építése javasolt.

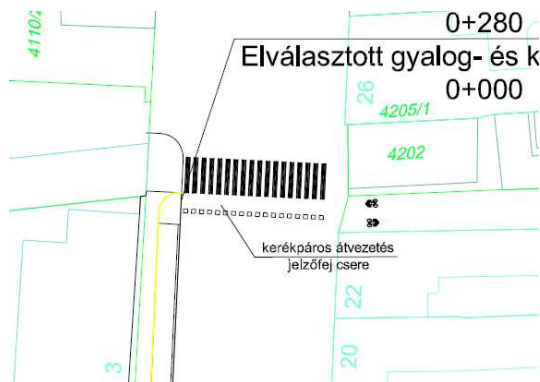
A Katalin utcánál az átvezetésnél az átvezetés szélesítése szükséges. Ennek oka, hogy a kanyarodás közben a kerékpározó helyigénye kb. kétszeres szélességű. Kb. 3-4 m széles átvezetés kialakítása szükséges (az átvezetés a Katalin utca felé szűkülhet).

Az átvezetésnél háromlencsés kerékpáros jelzőlámpa telepítése szükséges és azt úgy kell elhelyezni, hogy a Huba utca felől érkezők már az egyenes szakaszon láthassák.

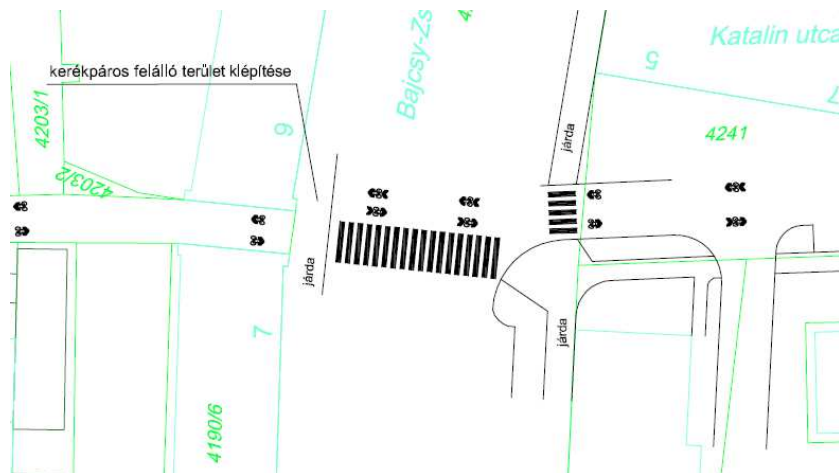
A Katalin utca és a Bajcsy-Zsilinszky utca csomópontjában a keresztezést úgy szükséges megvalósítani, hogy mind a gyalogos, mind a kerékpáros mozgások iránytörés nélkül haladhassanak tovább. Ehhez a gyalogos átkelőhely nyugati irányú eltolása szükséges az északi oldalon kb. 1,5 méterrel.

A Bajcsy-Zsilinszky utcáról szükséges a balra forduló kerékpáros mozgások biztosítása közvetett kerékpáros kapcsolattal (forgalomtechnikai korrekcióval, jelzőtáblás csomópontnak megfelelően).

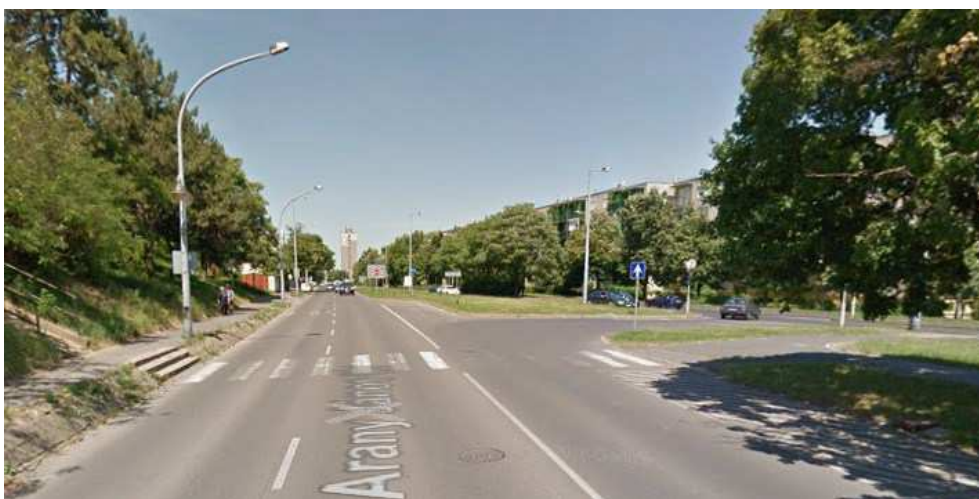
### ***Arany János tér, kerékpáros átvezetés:***

A kerékpáros (és gyalogos) forgalomnak ezen a helyszínen négy forgalmi sáv széles útfelületet kell kereszteznie, miközben az egyik forgalmi sáv parkolósávként működik. Javasoljuk a keresztezés középszigettel történő komfortosabbá tételét, amennyiben lehetőség van rá. Továbbá amennyiben forgalomtechnikai átalakítás történik, akkor a gyalogos átkelőhely baleseti kockázatot jelentő kialakítását is javítani szükséges. Egy kb. 1 m széles fellépő járdasziget építése szükséges az útpálya felé süllyesztett szegély kialakításával. (A gyalogos átkelőhely akadálymentes megközelítésének kialakítása a kapcsolódó lépcső miatt nem szükséges.)

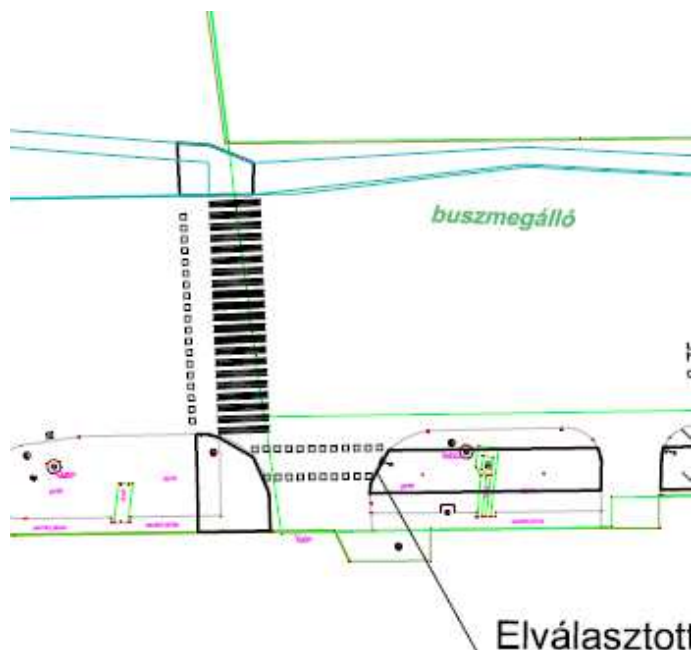
### 12\_Helyszínrajz\_elvalasztott\_gyalog-es\_kerekparut\_Szentpeteri\_kapu

A végponti kialakítás módja nem tisztázott. A rajzon látható kialakítás nem megfelelő, a gyalogos átkelőhely keresztirányú kerékpáros átvezetésbe nem torkollhat, csak járdán végződhet.

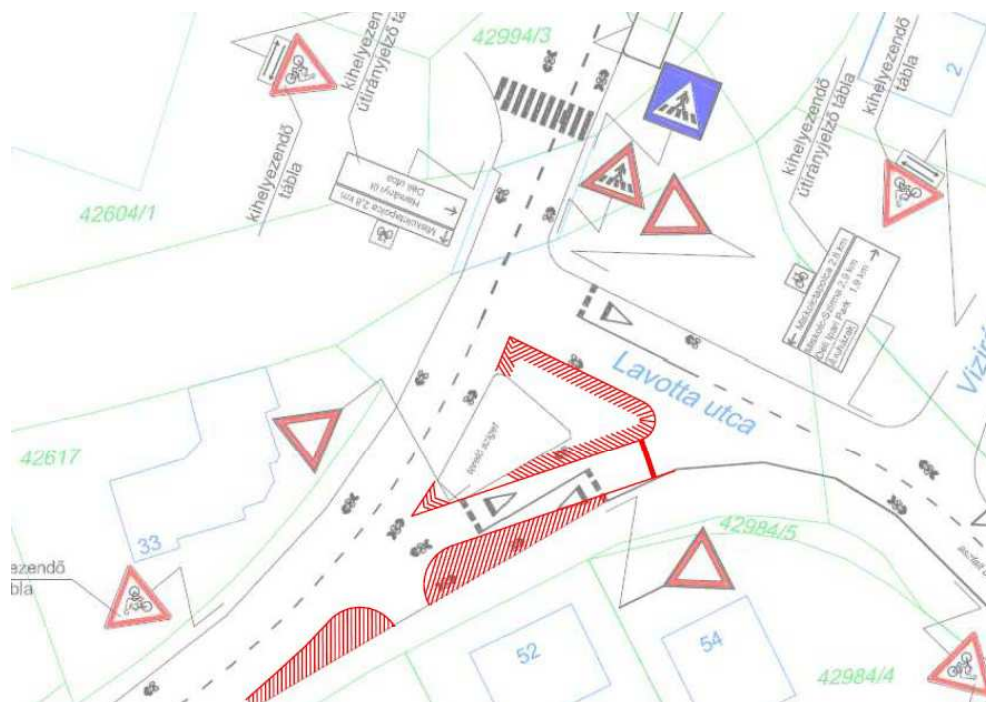
### **Helyszínrajz3**

Az Erzsébet királyné útja és a Lavotta utca csomópontjának Y-alcsomópontja baleseti kockázatot rejt magában és a forgalmi rendet bonyolítja. Javasoljuk, hogy az Y-alcsomópontban az Erzsébet királyné útjára való balra fordulást tiltsák meg, a Lavotta utca felé tartó forgalmi irányt pedig térítsék ki az egyenes nyomvonalról. Ezen a helyen a nagy sebességgel egyenesen továbbhajtók a kerékpározókat elsodorhatják, amennyiben előttük akarnak a Lavotta utca felé térni. A javasolt kialakításra alább vázlatos javaslatot adunk.

A beavatkozás jelentős területen szabadítana fel felesleges aszfaltfelületeket, melyek a későbbiekben parkosíthatók. Rövid távon is javasolt virágláda vagy dézsás fa telepítése, ami meggátolja a forgalom elől elzárt területen történő átvágást.

Amennyiben ez nem valósulna meg, az Y-alcsomópontban nem javasoljuk a kerékpározók balra fordulásának kerékpáros nyommal való támogatását.

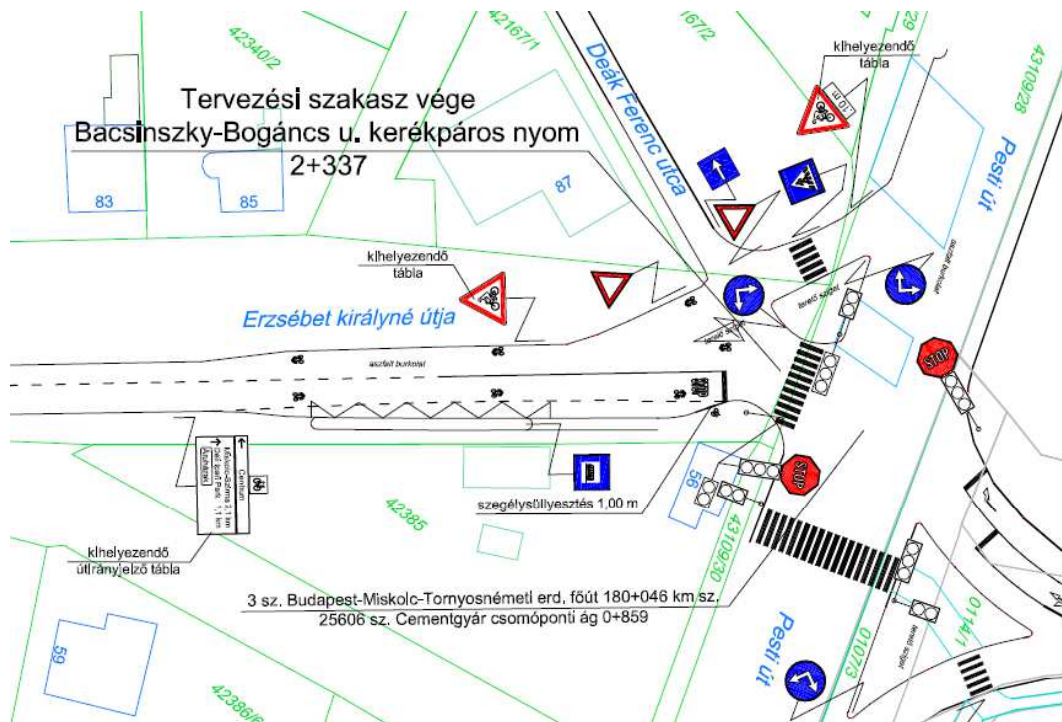
### Helyszínrajz5 (Erzsébet királyné úti jelzőlámpás csomópont)

A Pesti útról az Erzsébet királyné útjára jobbra szabadon futó ív csatlakozásánál az Erzsébet királyné útján útszéjelző szaggatott vonal felfestését javasoljuk.

Az autóbusz öböl utáni 1 m széles szegélyszűlesztés és kerékpáros piktogram célja nem érthető (a csomópontban kerékpártámaszokat nem terveztek, onnan kerékpárút nem vezet tovább).

A jelzőlámpánál a hurokdetektort ki kell egészíteni a kerékpárok érzékelésére is alkalmas video vagy infravörös detektorral, mindkét irányból. Célszerű a csomópontban előretolt kerékpáros felállóhely létesítése.

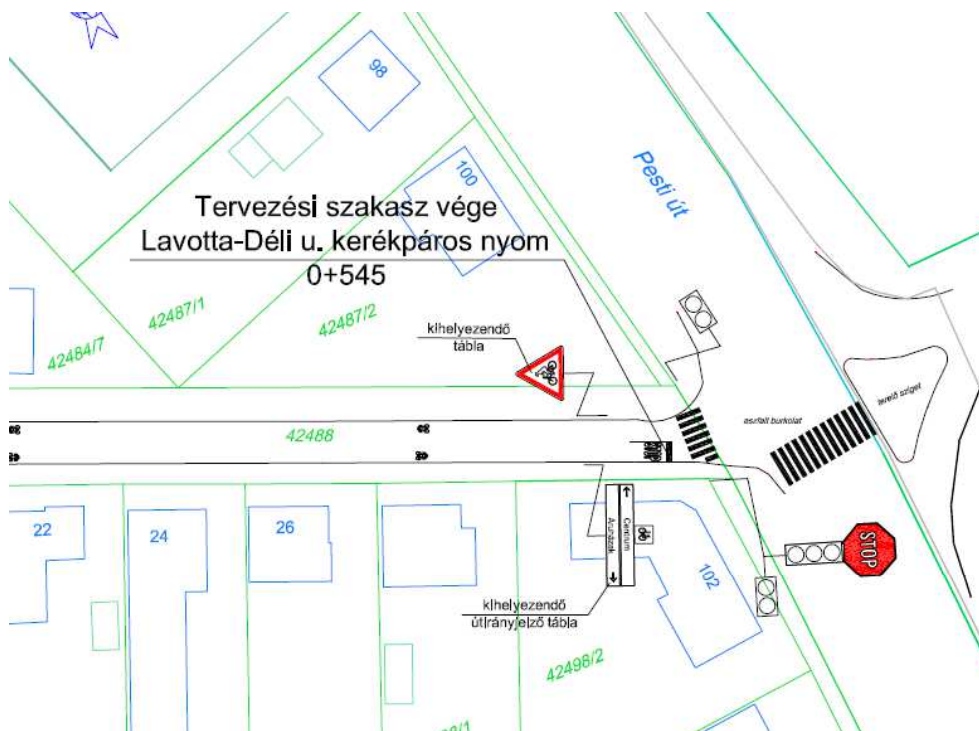
### Helyszínrajz9 (Déli utcai jelzőlámpás csomópont)

A Déli utca végponti kialakítása nem megfelelő. Az utcának elsősorban a túloldalon elhelyezkedő áruházak felé kell kapcsolatot adnia. Ennek kialakítása szükséges a jelzőlámpás csomópont korrekciójával.

Az egyenes irány megjelenítése az útirányjelző táblán is szükséges.

- A Déli utca felől az áruházak felé a megoldás egyszerű. A kerékpározók a gyalogátkelőhely mellett kerékpáros nyommal átvezethetők a közép-szigetre. A gyalogátkelőtől északra kerékpárút kapcsolat kialakítása az áruházak felé tartó útpályára, a gyalogos átkelőhelytől északra eső oldalon kialakított útkapcsolattal.
- A Déli utca felé a jobbra kanyarodó ív bal oldaláról kerékpárút kapcsolat építése a gyalogos átkelőhely déli oldalán. A főutat keresztező gyalogos átkelőhely menti ellenkező irányú kerékpáros irány mellé vezethető. Itt háromlencsés kerékpáros jelzőlámpa telepítése szükséges. A Déli utca irányú forgalom telezöldes forgalomirányítás mellett vagy önálló fázisban is átengedhető.
