Szakmai észrevételek az I. ker. Horváth-kerti kerékpáros útvonal átalakításával kapcsolatban

A Magyar Kerékpárosklub bel-budai területi szervezete 2010. december 8-án megtekintette a Horváth-kerten átvezető, átépítés alatt lévő kerékpárutat. Az ott látottak alapján a következő észrevételeket szeretnénk jelezni:

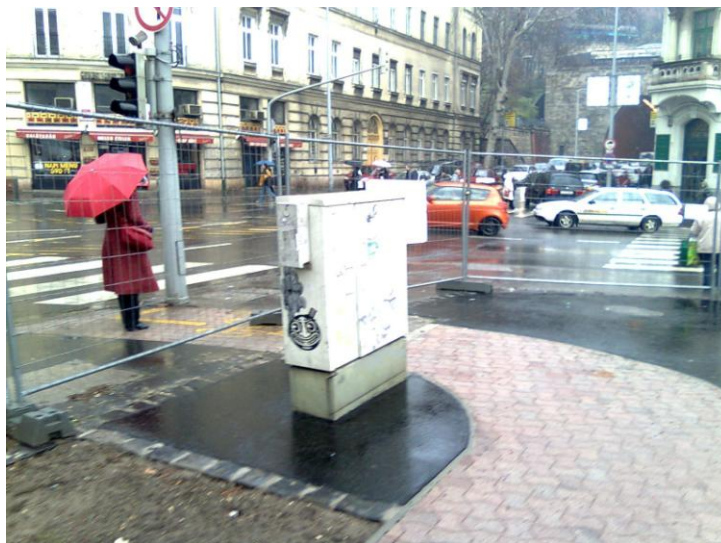
1. Az Alagút utcai jelzőlámpás kereszteződésnél a kerékpárút új nyomvonala a korábbi kialakításnál jóval élesebb íven vezet, a közel **derékszögű kanyar** – amellet, hogy nem felel meg a kerékpáros útügyi műszaki előírás paramétereinek – **kerékpárral nehezen bevehető**, az ott lévő elektromos kapcsolószekrény ráadásul **takarja a szabad kilátást, jelen kialakítása balesetveszélyes**. Fennáll a veszélye, hogy a takarás miatt az éles, szűk íven egymással szembe haladó kerékpárosok későn észlelik egymást, illetve a szekrény kitarthatja a kerékpárosok elől a járdán közlekedő gyalogosokat valamint a jelzőlámpa jelzését. Az úttesten haladó gépjárművezetők pedig nem látják az őket keresztezni készülő, hirtelen előbukkanó kerékpárosokat.

A balesetveszélyes helyzet megszüntetéséhez feltétlenül javasoljuk a kerékpárút ívének korrekcióját, illetve a kapcsolószekrény áthelyezését.

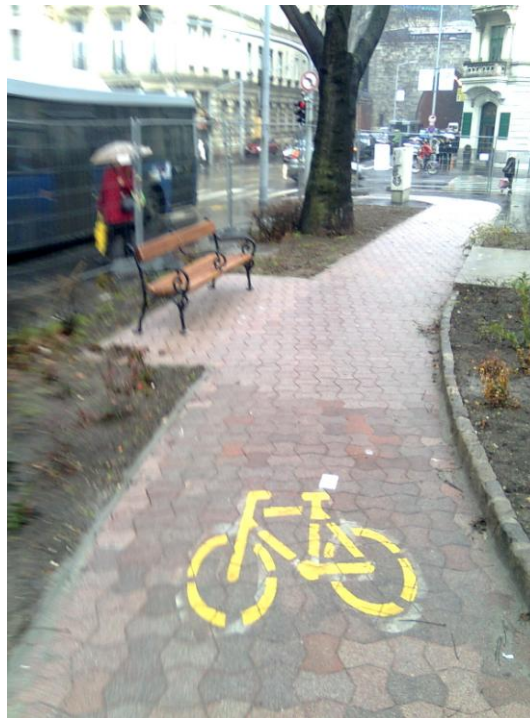
2. Szerencsétlennek tartjuk az alábbi képen látható **pad elhelyezését**, mivel a pad **csak a kerékpárútról közelíthető meg**, így a gyalogosok kénytelenek a kerékpárúton közlekedni, a padról hirtelen felálló sétálókra a kerékpárosok nem számítanak, ez balesethez vezethet.

Mivel itt a kerékpárút egyik oldalán járda, a másikon gyalogút vezet, a padot ezekhez csatlakozva kellene elhelyezni, ezért **javasoljuk a pad áthelyezését vagy megfordítását annak érdekében, hogy az a gyalogútról legyen elérhető.**
